スリット部強度試験報告書

(15mm スリット製品)

平成 19年 9月 作成

ア ー ボ 株 式 会 社

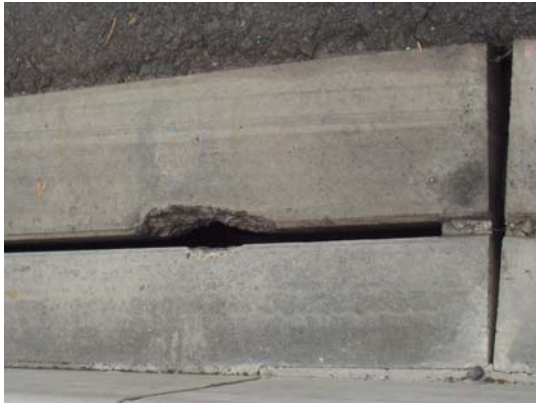
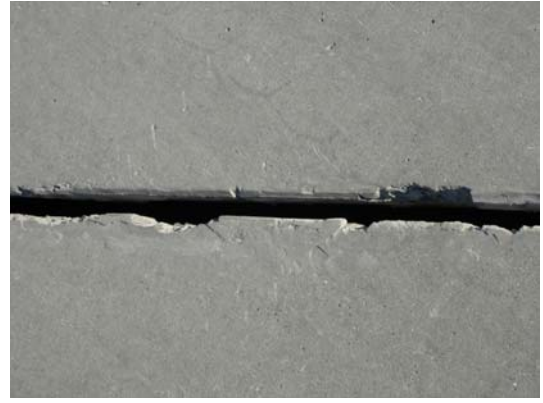
近年、多数の路線でご使用いただいているスリット形側溝ですが、下の写真のようにスリット部の欠け・割れが多く発生しており、当社でも安全性・耐久性に関して懸念をいただいております。

15mm スリット側溝欠け・割れ状況

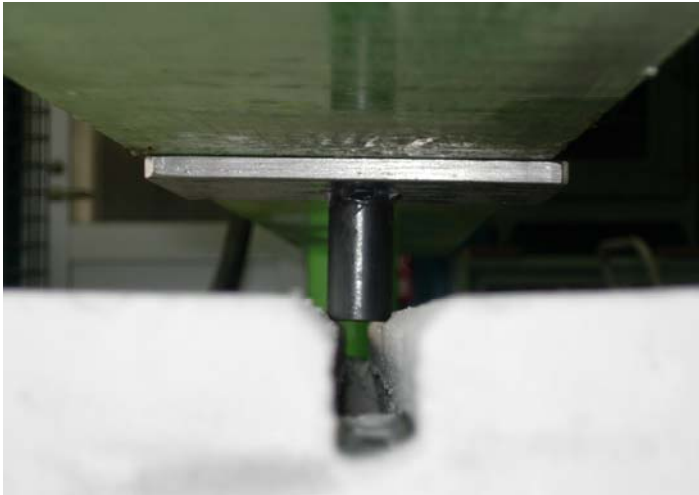
25 mm加圧部材はスリットの中に圧入される形となり、両側の壁部分を削るのみで、大きな欠け・割れは認められませんでした。

荷重状況

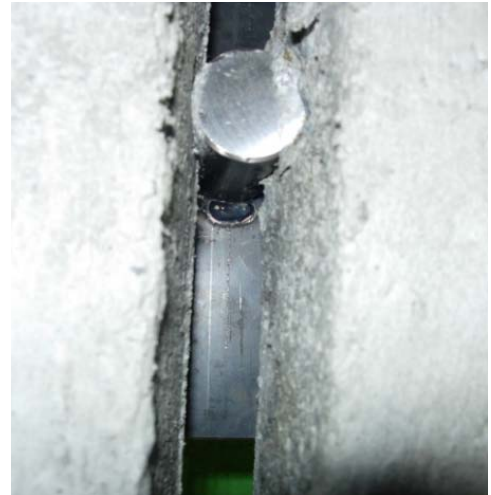
荷重後、スリット部欠け状況 (内部)

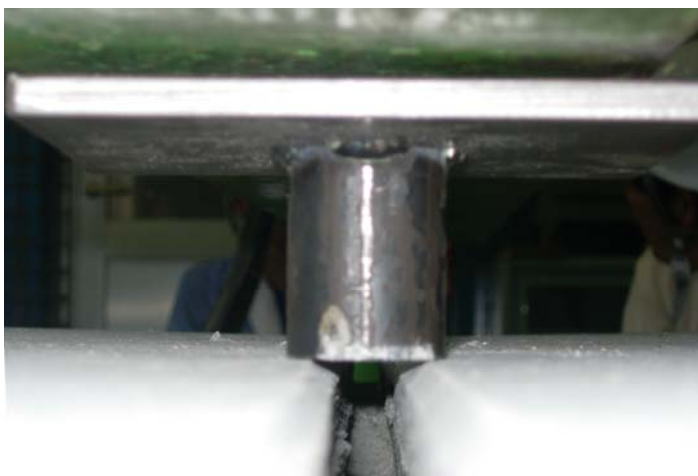
38 mm加圧部材では平均 6.3kN で加圧部材接触面付近にひび割れが起こり、平均 33.5kN で鉄筋からのはく離を伴う欠けが発生しました。

荷重状況

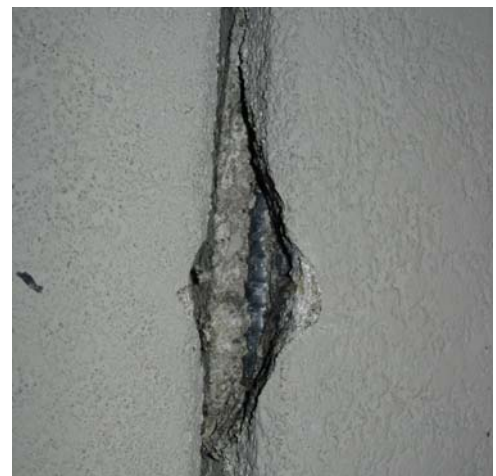
荷重後、天端欠け状況

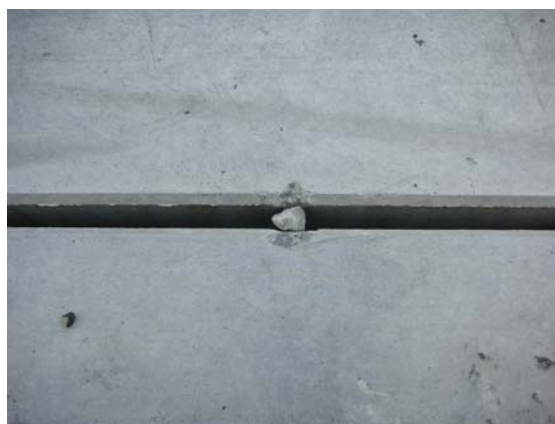
- ① 上層路盤材を想定した 25 mmの加圧部材の場合、スリット部両側の壁を削るような形で圧入されました。実際の現場でも右の写真の様に 25 mm程度の石はスリット部の壁を少し削るようにして押し込まれると考えられます。

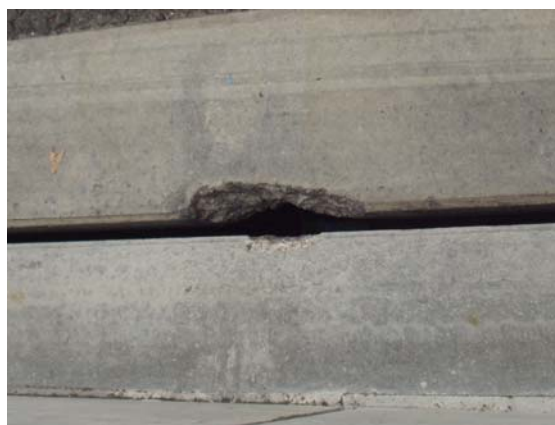
- ② 下層路盤材を想定した 38 mmの加圧部材の場合、平均 6.3kN で加圧部材接触面付近にひび割れが入り、平均 33.5kN で鉄筋からの剥離を伴う欠けが発生しました。幹線道路を走行している大型車は後輪荷重が 50kN であり、下の写真の様にスリット部に集まった石の上を通過した場合には、大きな欠けや割れが発生すると考えられます。

(33.5kN 加圧時に発生した応力を計算した所、約 $88\text{N}/\text{mm}^2$ となり、当社スリット製品のコンクリート設計基準強度 $39.3\text{N}/\text{mm}^2$ の 220% となります。また、大型車の後輪荷重 50kN により発生する応力は約 $130\text{N}/\text{mm}^2$ で 300% を超えると予想できます。したがって一般的なコンクリート 2 次製品の設計基準強度 $30\sim 40\text{N}/\text{mm}^2$ の約 3~4 倍となるため、現在市場にあるスリット製品では耐えられないと思われます。)

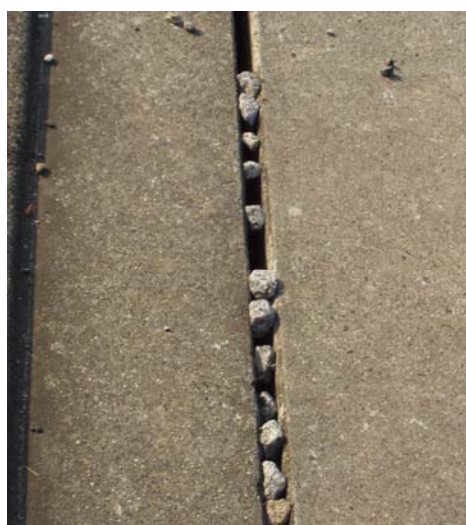
2%の勾配が付けてあるため、石がスリット部に集まりやすい構造です。

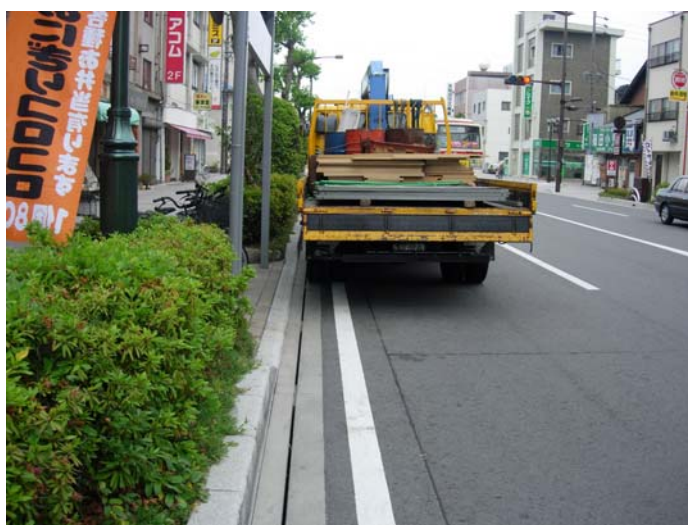
トラック等が路側に寄った時にタイヤが乗りやすい位置にスリットがあります。
