# スリット部強度試験報告書

(15mmスリット製品)

平成 19年 9月 作成

アーボ株式会社

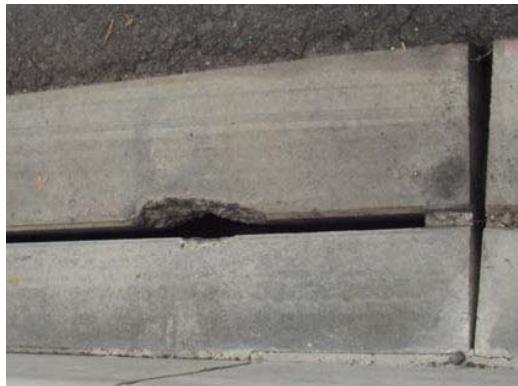
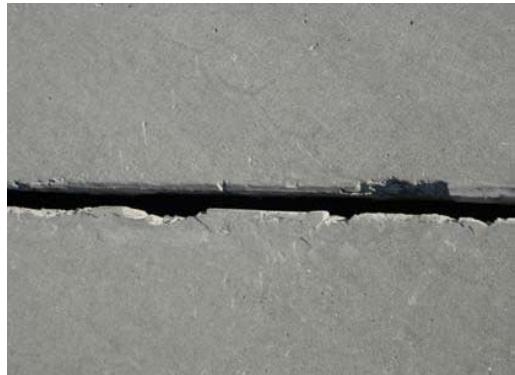
近年、多数の路線でご使用いただいているスリット形側溝ですが、下の写真のようにスリット部の欠け・割れが多く発生しており、当社でも安全性・耐久性に関して懸念をいたしております。

15mm スリット側溝欠け・割れ状況

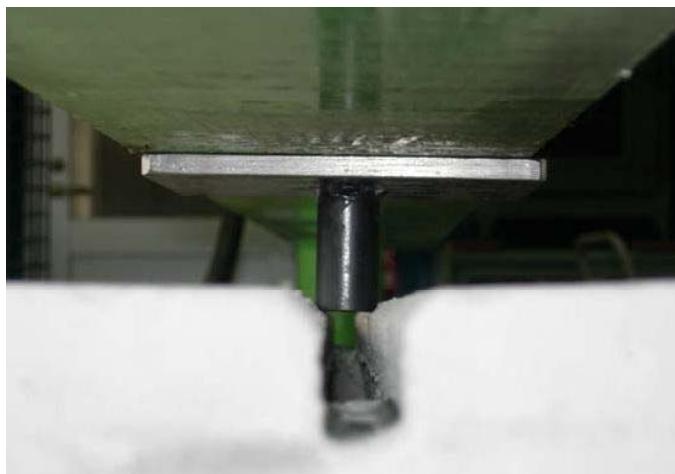
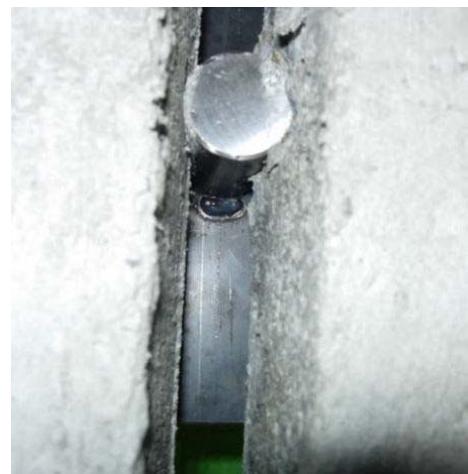
$25\text{ mm}$  加圧部材はスリットの中に圧入される形となり、両側の壁部分を削るのみで、大きな欠け・割れは認められませんでした。

載荷後、スリット部欠け状況（内部）

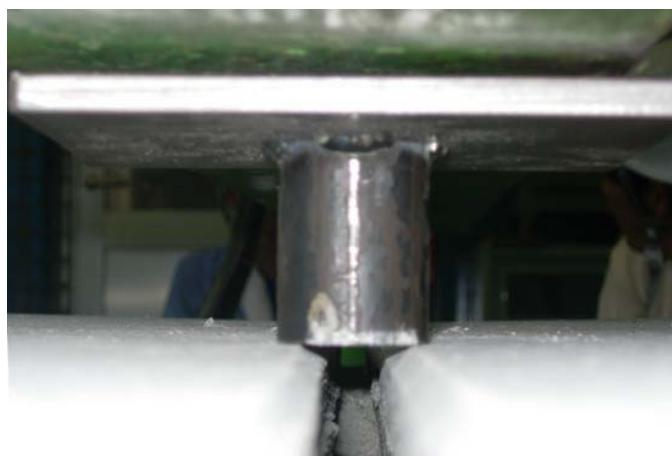
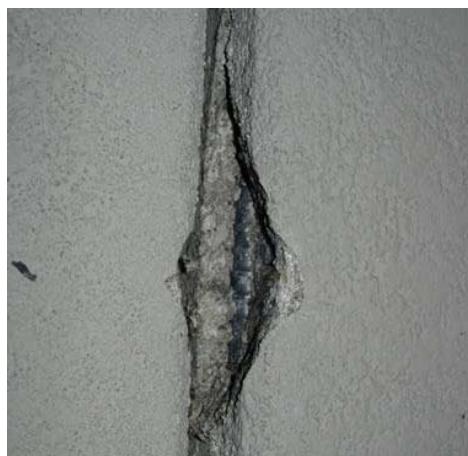
$38\text{ mm}$  加圧部材では平均  $6.3\text{kN}$  で加圧部材接触面付近にひび割れが起り、平均  $33.5\text{kN}$  で鉄筋からのはく離を伴う欠けが発生しました。

載荷後、天端欠け状況

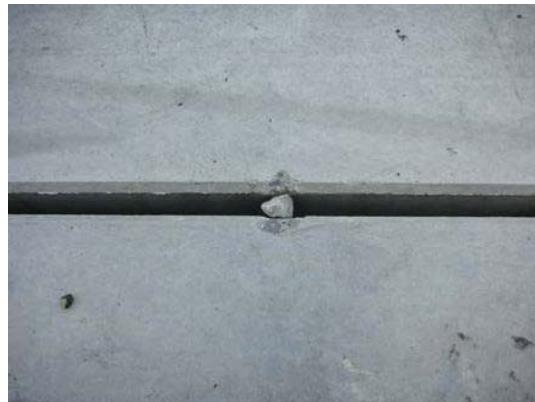
- ① 上層路盤材を想定した 25 mm の加圧部材の場合、スリット部両側の壁を削るような形で圧入されました。実際の現場でも右の写真の様に 25 mm 程度の石はスリット部の壁を少し削るようにして押し込まれると考えられます。

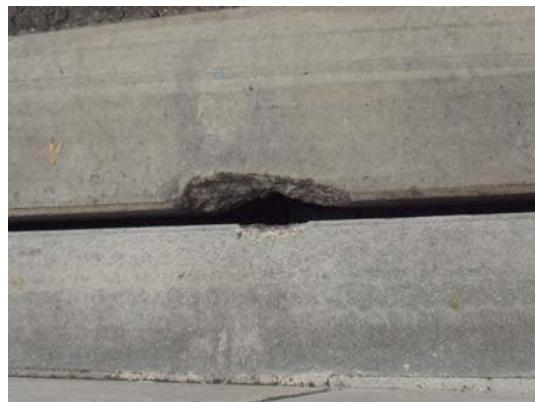
- ② 下層路盤材を想定した 38 mm の加圧部材の場合、**平均 6.3kN** で加圧部材接触面付近にひび割れが入り、**平均 33.5kN** で鉄筋からの剥離を伴う欠けが発生しました。幹線道路を走行している大型車は後輪荷重が **50kN** であり、下の写真の様にスリット部に集まった石の上を通過した場合には、大きな欠けや割れが発生すると考えられます。

(**33.5kN** 加圧時に発生した応力を計算した所、約 **88N/mm<sup>2</sup>** となり、当社スリット製品のコンクリート設計基準強度 **39.3N/mm<sup>2</sup>** の **220%** となります。また、大型車の後輪荷重 **50kN** により発生する応力は約 **130 N/mm<sup>2</sup>** で **300%** を超えると予想できます。したがって一般的なコンクリート 2 次製品の設計基準強度 **30~40N/mm<sup>2</sup>** の約 **3~4 倍** となるため、現在市場にあるスリット製品では耐えられないと思われます。)

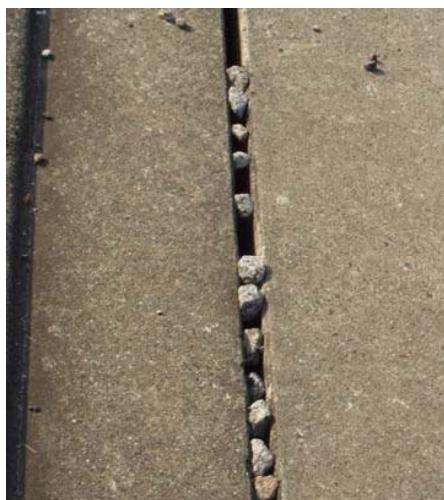
2 % の勾配が付けてあるため、石がスリット部に集まりやすい構造です。

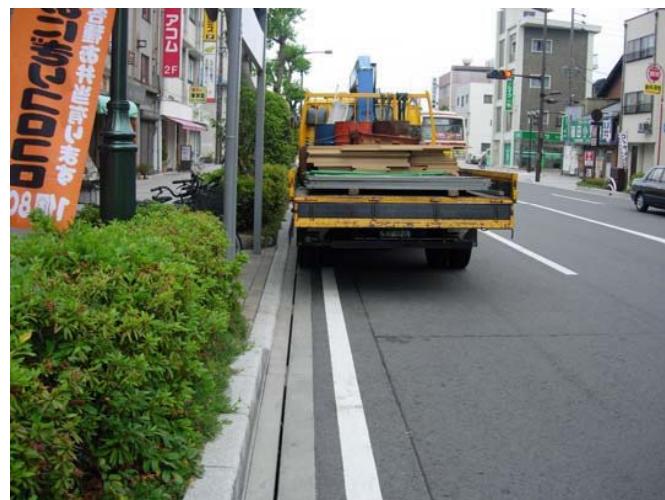
トラック等が路側に寄った時にタイヤが乗りやすい位置にスリットがあります。
